今日も「一丁あがり」

第12話 「コンバインの排わらチェーン駆動部品を明日までに復元します！」の巻

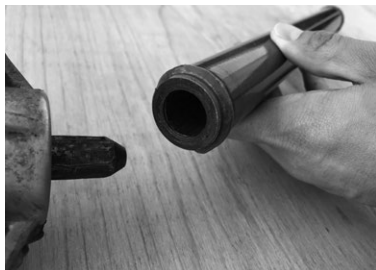
写真1: 駆動部分にはめる四角形だったはずの穴が、摩耗してすっかり真ん丸にナメている状態に

- ①昼から急遽トラックをUターン! 1時間走らせて壊れた部品を受け取る。パイプに溶接されたパーツが摩耗しているのを剥がして、製作・交換が必要。注意点を整理して作業工程をイメージ。協力工

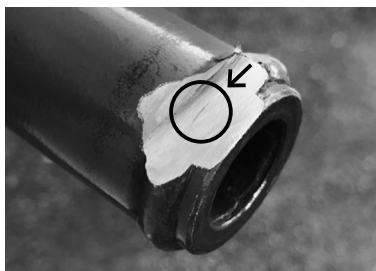
写真2: 「パーツの接ぎ目の線が見えますか?」ここを切断してパーツを取り出す

- ②溶接位置と溶け込み深さを確認する。パーツの接合部分をサンダーで一部削ると少し深めだとわかる
- ③材質の見立ては「S45C」。溶接で硬化しやすい材質なので、高速度タターで溶接部分を切断し、パイプに挿入された部分はパイプの反対側から叩いて取り外す
- ④交換が必要なパーツは溶接時の収縮など考慮して設計。夜、協力工場に翌日午前仕上げで発注する
- ⑤パイプの切断面を旋盤でキレイにし、塗装を剥いで、溶接の下準備

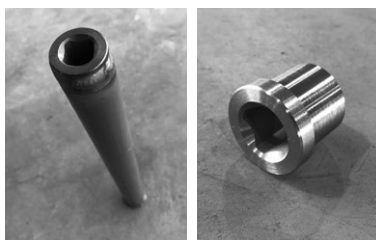
写真4: 製作したパーツを溶接して復活したパイプ

- ⑥仕上がったパーツを確認。野書^けいて位置を出して、溶接する
- 長時間の使用で摩耗した部品が直り、コンバインは約束どおり翌日には無事に復活しました!
- 絶対になんとかしたい状況に直面して初めて、真剣に考え、その結果として人は壁を突破できるのだと思います。今年は限られた時間で収穫するべく各地で新たな稲作営農スタイルが見つかったかもしれません。毎年変わる天候に農家さんがどう準備されているのか、いつかお酒でも飲みながらじっくり聞いてみたいものです。日本の農業経営の可能性を広げられるよう、弊社も日々引き出しを増やして準備してまいります。
