# 今日も「一丁あがり」

第21話

お客様の依頼に依りて経験を積むことで  
サービスは日々アップグレードされる！の巻

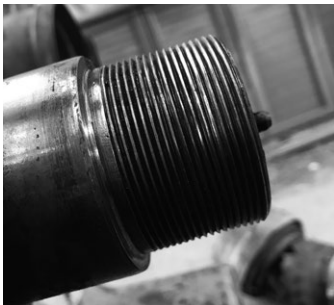
一つ目の依頼は、「中耕作業するためにヤンマー製の手押し管理機YK750RKにカルチ用の幅広爪軸を取り付けたい」とのこと。この管理機は揚土用の機械で駆動シャフトが短いので、手を加えないと取り付けられないんです

写真1：カルチ用の幅広爪軸は、隙間がギリギリなので機械を使わず金切鋸で切断。内側の切断部分を外側に溶接して完成！

ね。爪軸の干渉する部分を金切鋸で切断して、爪軸の幅が短くならないように切断した部分を逆サイドに溶接して、一丁あがり！
